القاهرة التاريخية
HISTORIC CAIRO

والمنطقة المحيطة زاوية وخانقاه ابي بكر بن السدق
سبيل وكتاب على اعماد السعادة

طاز والقرار الصعب

أعمال الترميم والإحياء

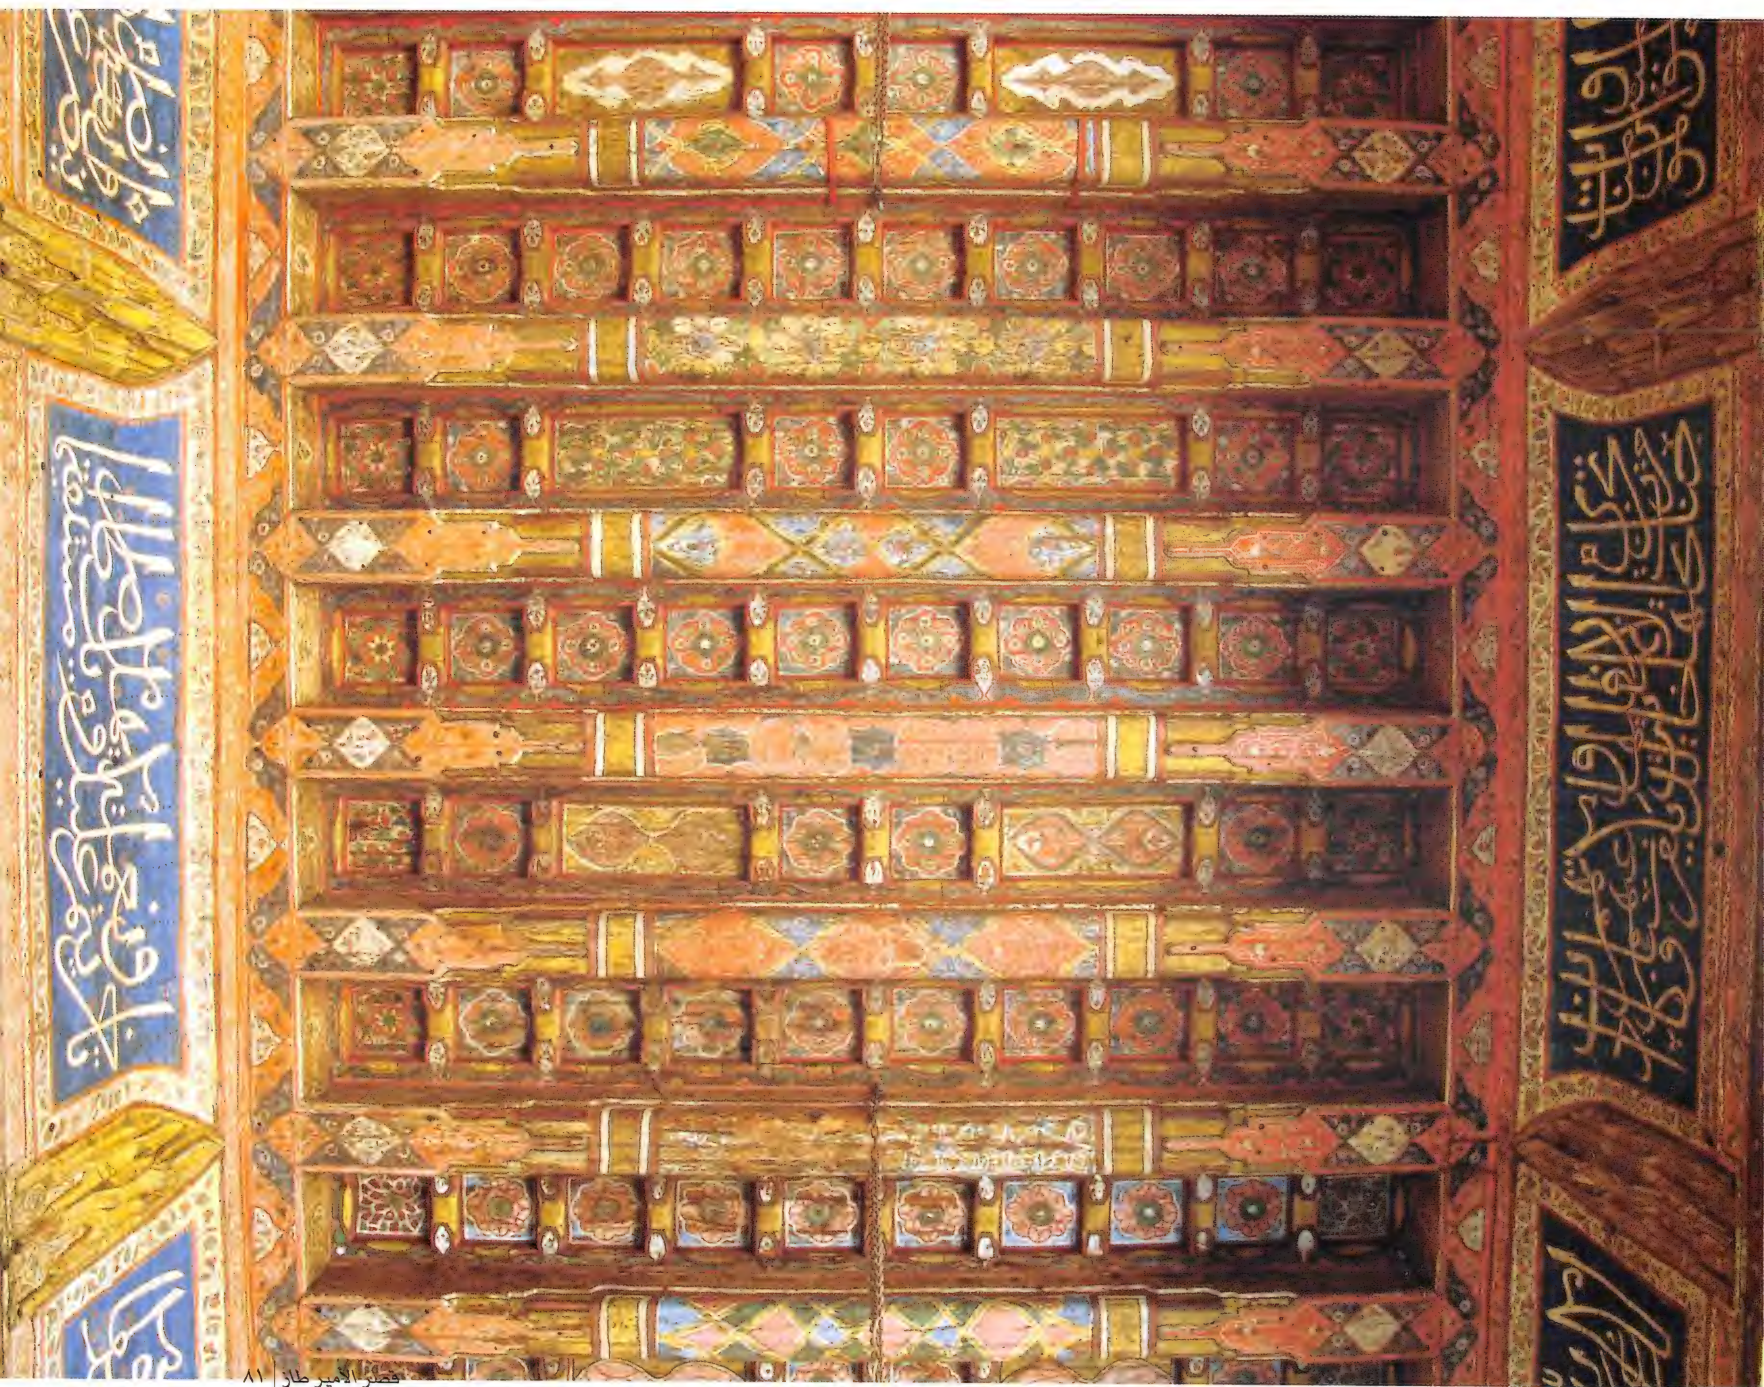
نماذج من الأسقف المزخرفة قبل وبعد الترميم

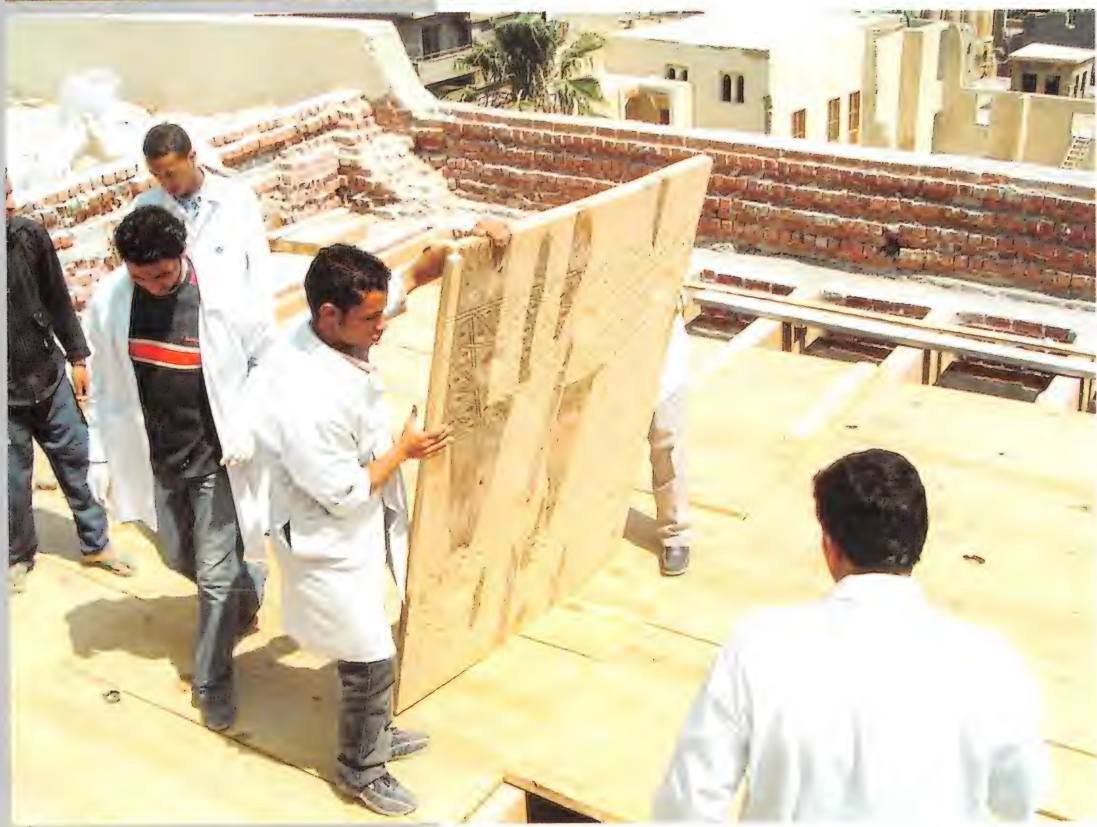
مراحل معالجة وتجميع سقف قاعة الحرمك

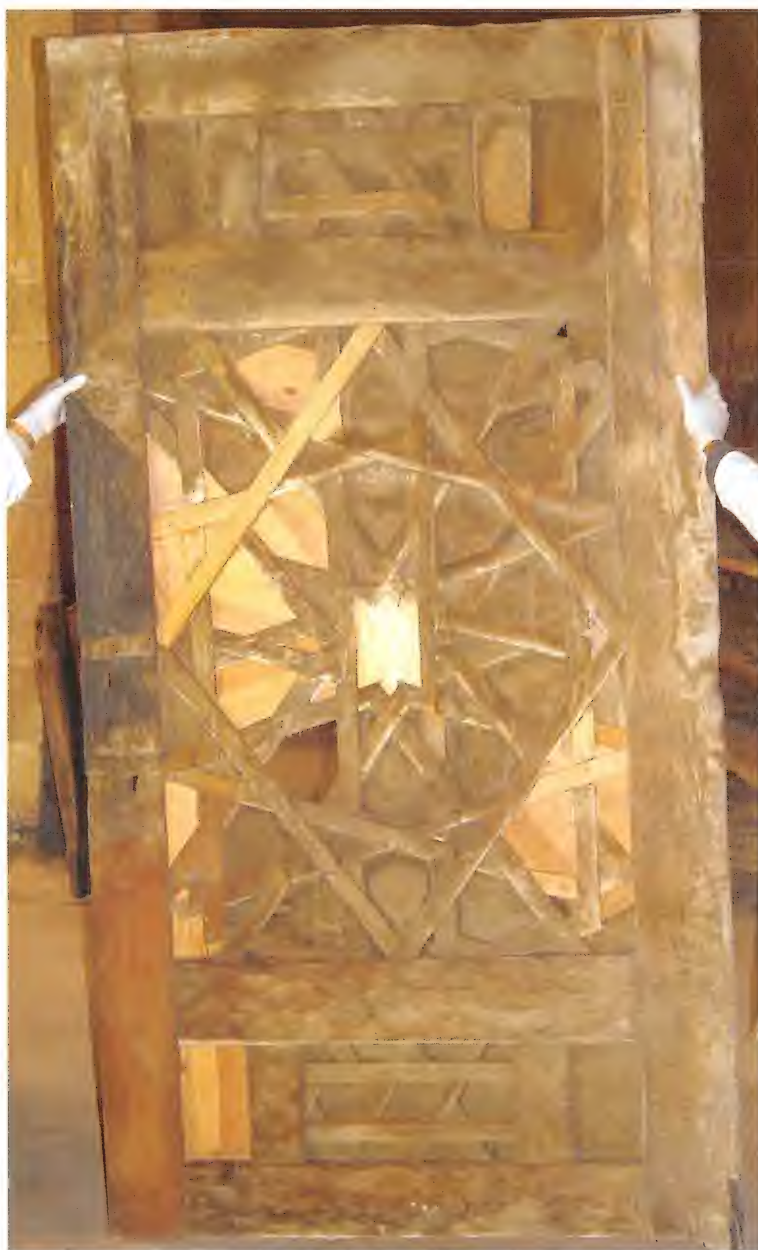
باب السبيل وتفصيل منه قبل الترميم

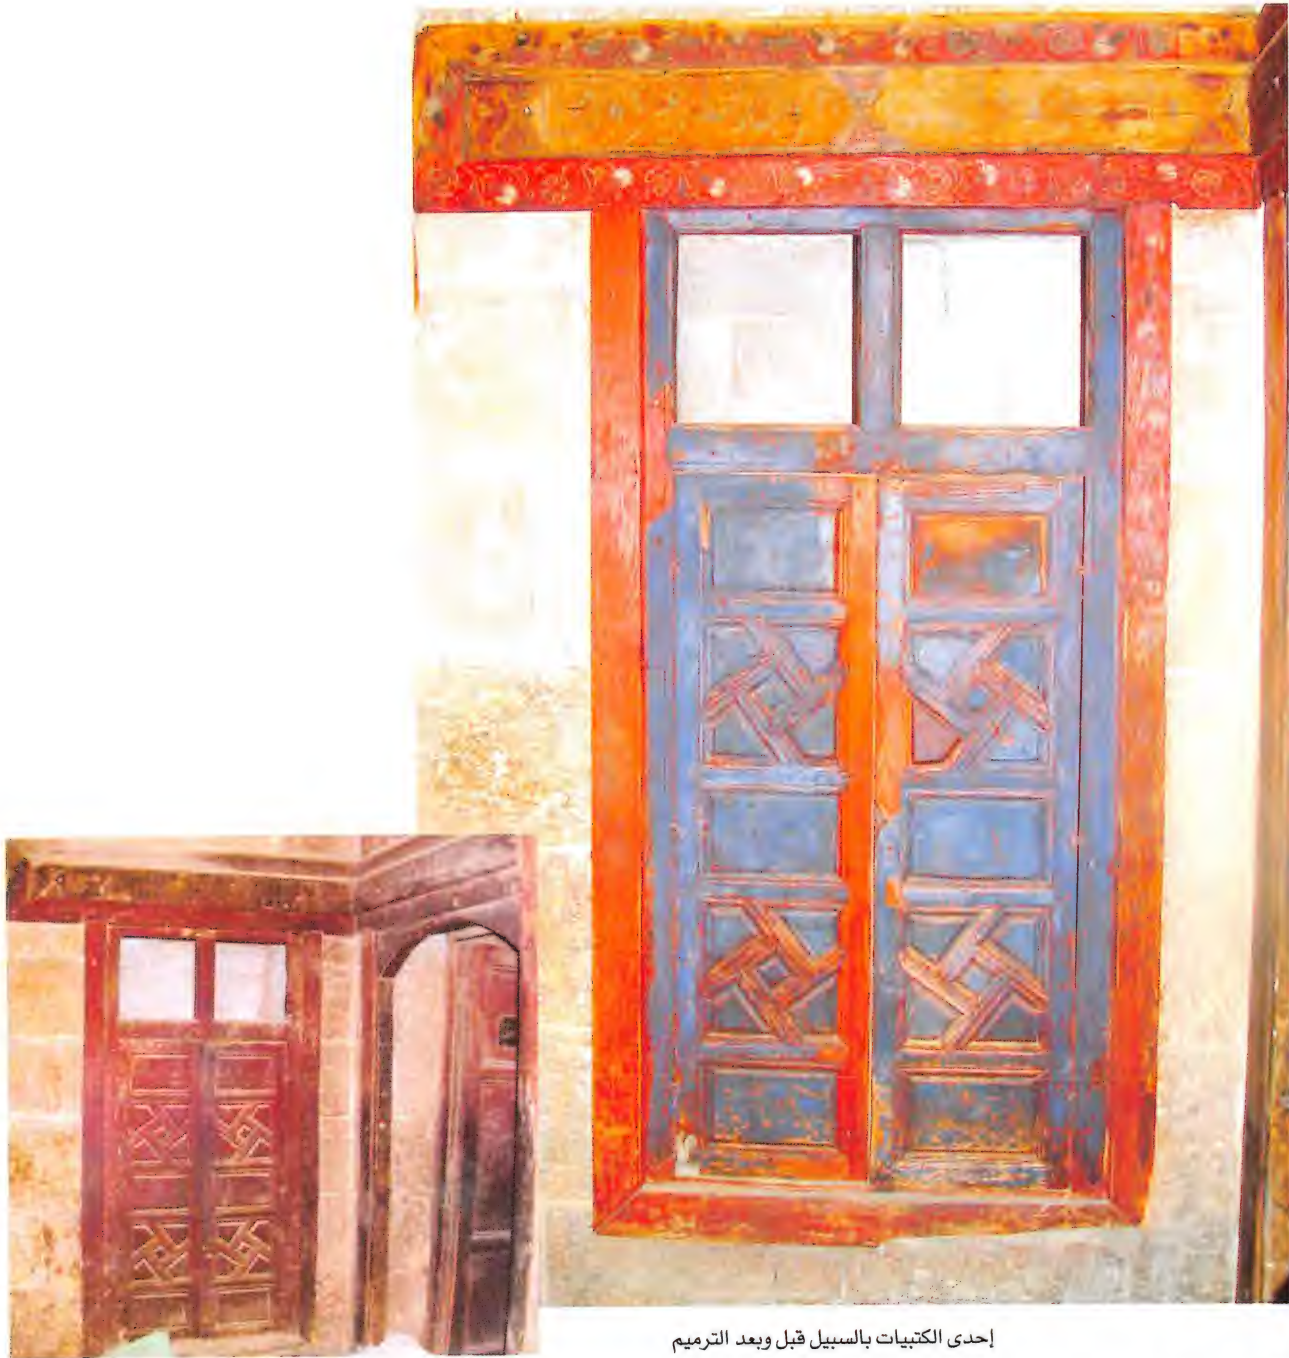
إحدى الكتيبات بالسبيل قبل وبعد الترميم

- التعقيم ضد الإصابات الحشرية والفطرية باستخدام مادة البريفيكور Preficure المضاف إليه السديال والأسيتون.

- إعادة الدهان باستخدام الجملكا الشفافة لإبراز المظهر الأثري لسطح الأخشاب.

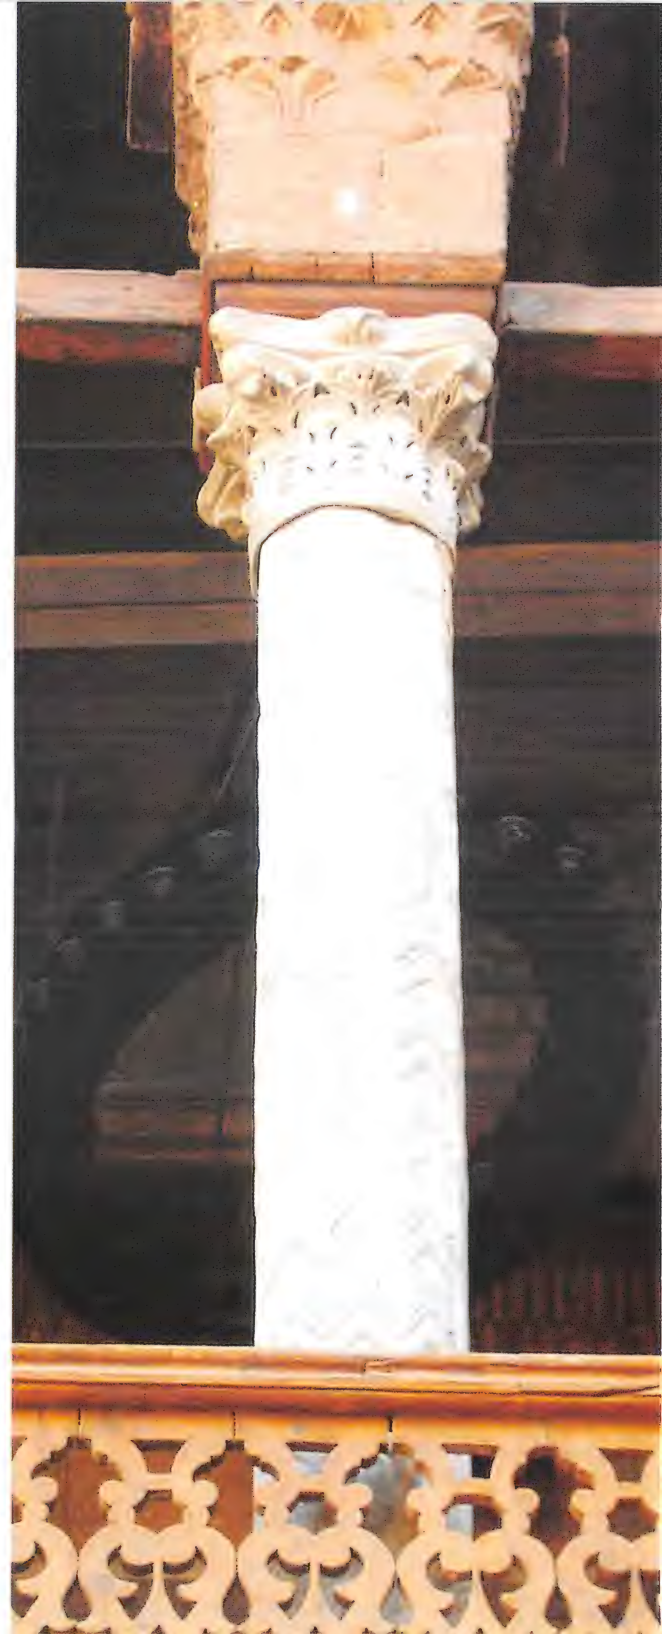
نموذج لأحد أعمدة المقعد والأرضية الرخامية بالسبيل بعد الترميم

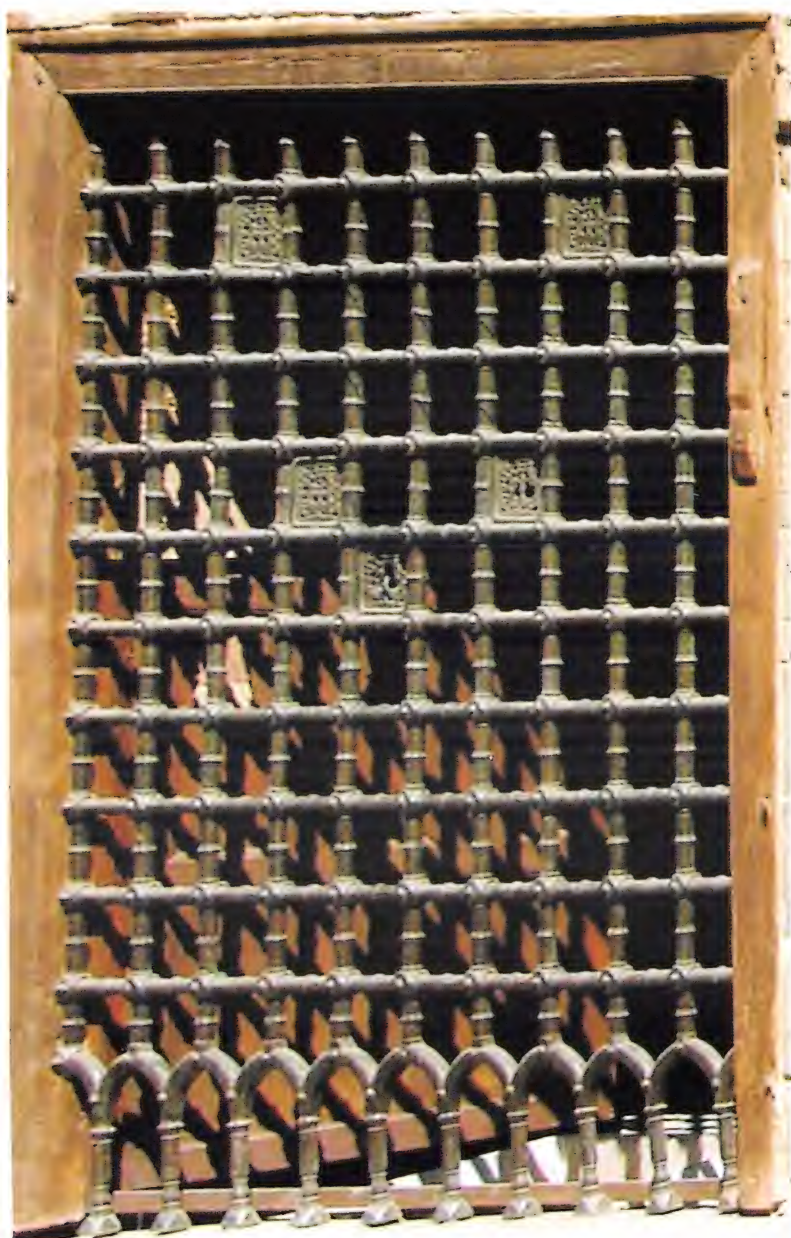
الشباك النحاسي للسبيل ونموذج من الشبايك الحديدية بعد الترميم

تنظيف وإزالة طبقات الصدأ بالعناصر المعدنية

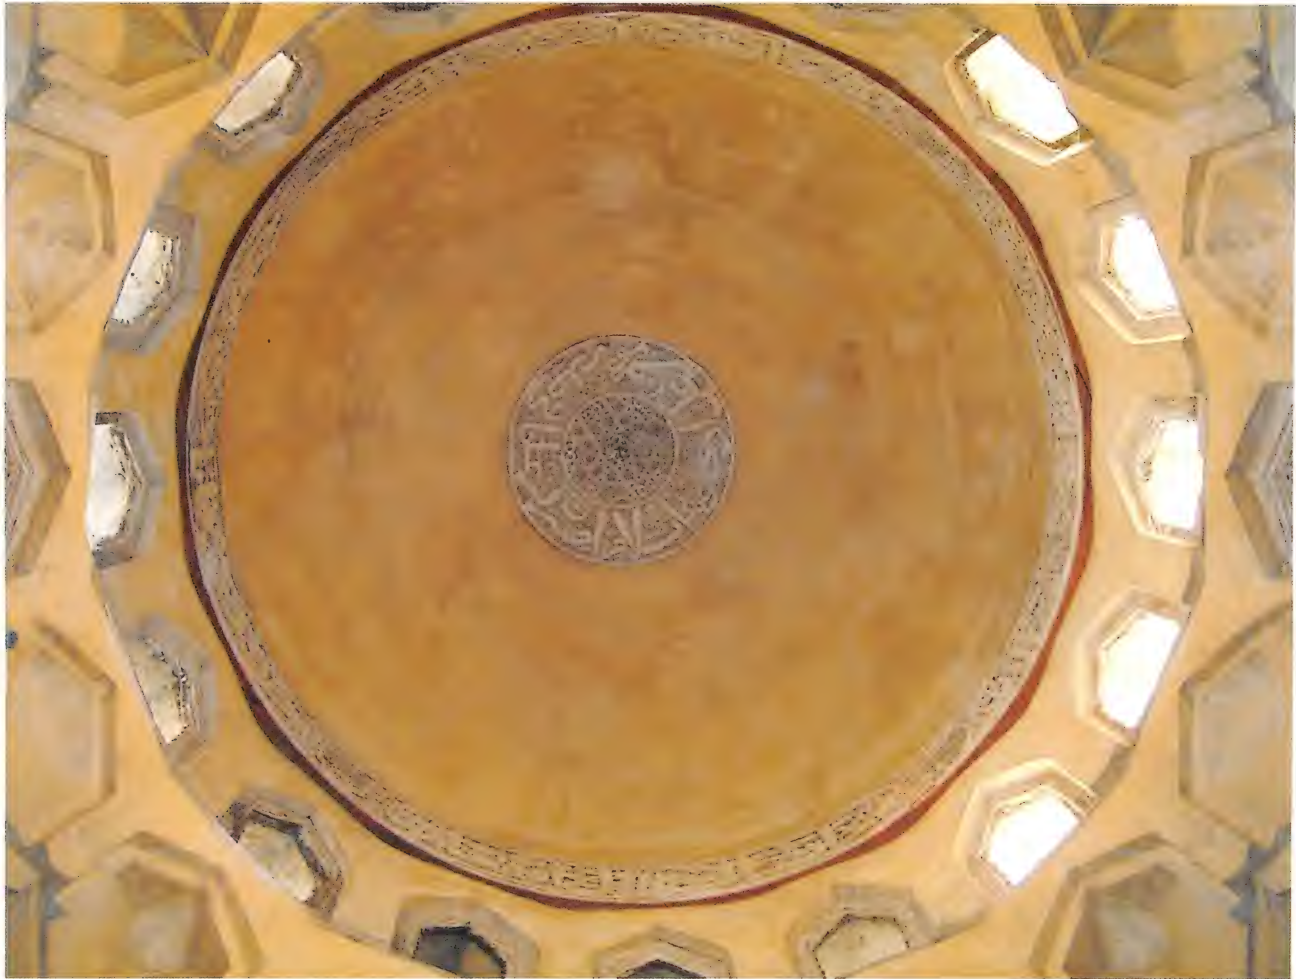
قبة ايدكين قبل وبعد الترميم

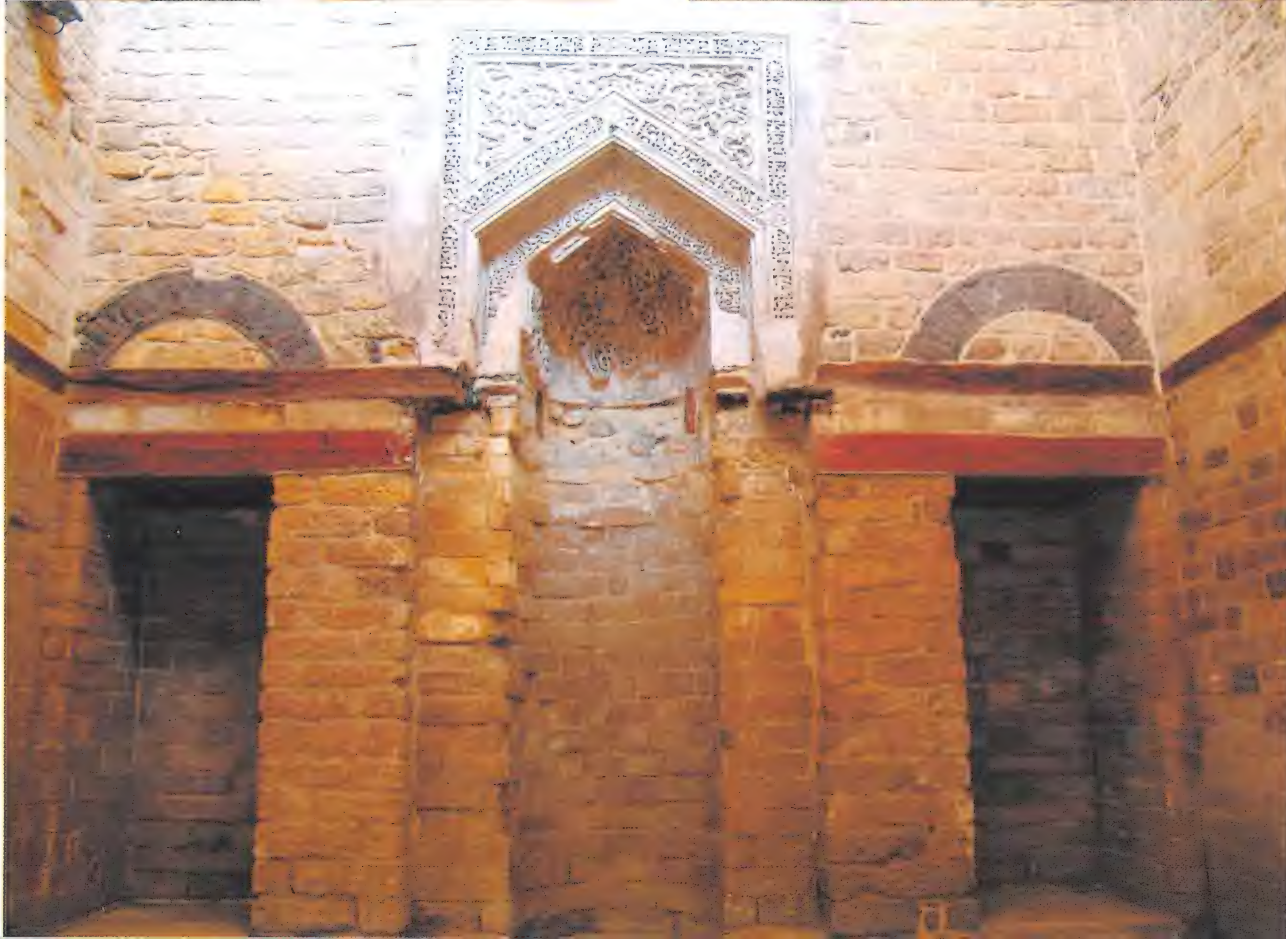
محراب المسجد وتظهر عليه الأملاح وتدهور الأحجار

دورات المياه بالمسجد قبل الترميم
